Asbest in en om het huis

Veilig omgaan met asbesthoudend materiaal

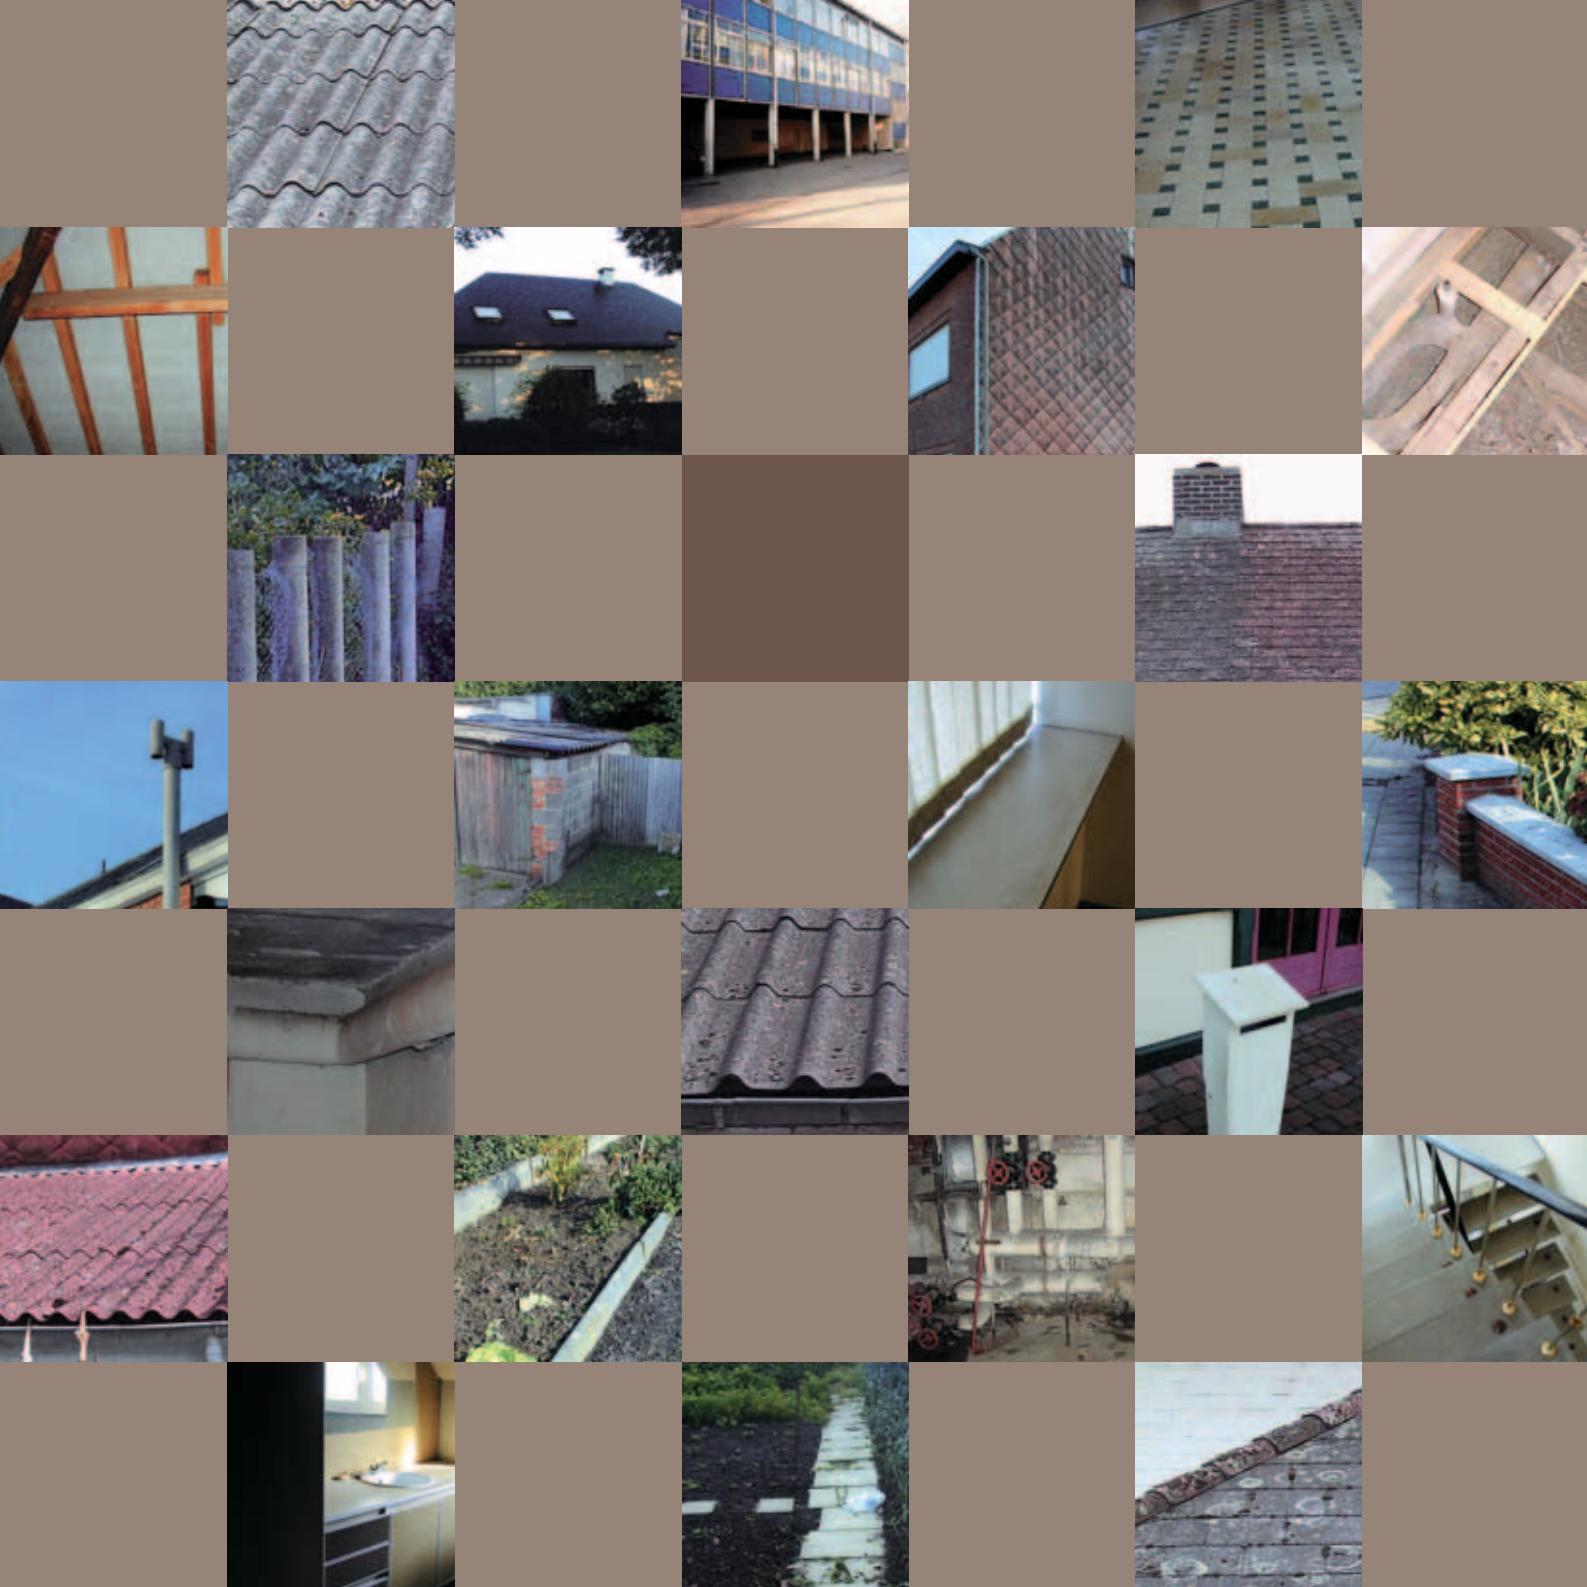
asbestvezels 1000x vergroot

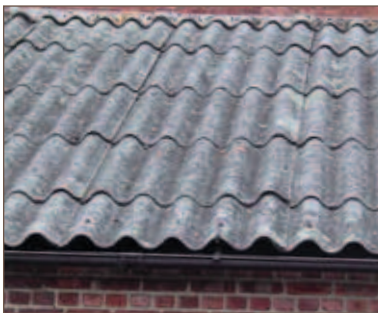
Voorbeeld hechtgebonden toepassing: golfplaten

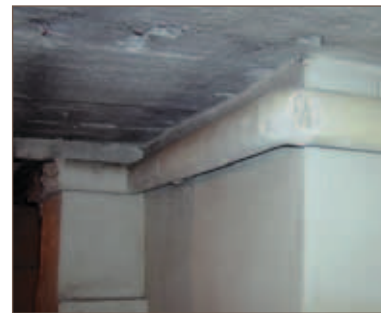
Voorbeeld ongebonden toepassing: plaasterisolatie

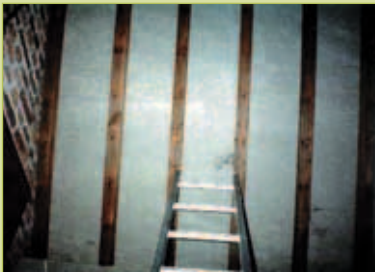
Onderdakplaat

Wat? Dunne roze, lichtgrijze of gele plaat in asbestcement met cellulosevezels. Voelt zacht aan.

Voorkomen? Vaak toegepast als onderdakplaat bij leien- of pannendaken.

Toegepast tot? Jaren negentig.

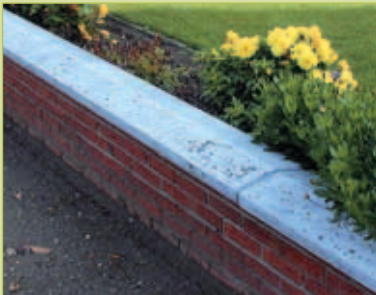
Vensterdorpels en muurkappen

Wat? Massieve stukken asbestcement, soms grijs, maar meestal zwart gekleurd.

Voorkomen? Soms buiten toegepast voor vensterdorpels en als muurbescherming.

Toegepast tot? 1994.

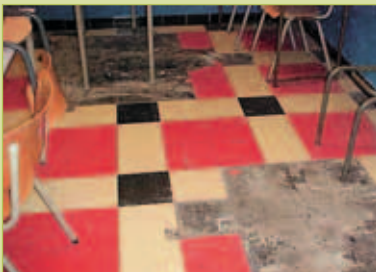
Vloertegels

Wat? Harde, dunne, meestal gevlamde tegels in asbesthoudend vinyl. Breken bij buiging. Vaak bevestigd met asbesthoudende lijm.

Voorkomen? Weinig toegepast in huizen, wel wat vaker in scholen.

Toegepast tot? Jaren zeventig.

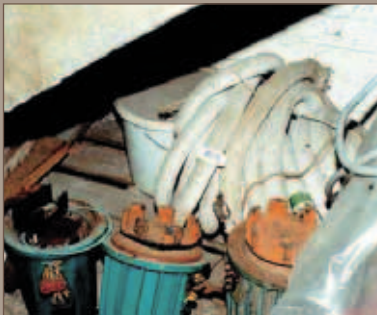
Afdichtingskoord

Wat? Wit tot grijs pluizig koord. Valt zeer makkelijk uiteen.

Voorkomen? Bij kachels en verwarmingsketels vaak als afdichting van schoorsteen, uitlaat, ruit of deurtje. Is meestal reeds vervangen door asbestvrij materiaal.

Toegepast tot? Jaren tachtig.

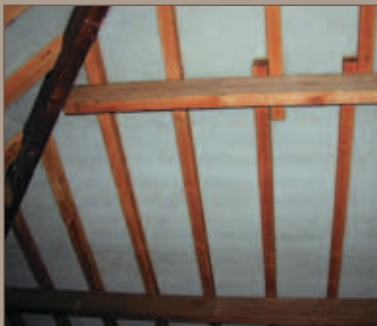
'Lagedensiteit'-asbestcementplaat

Wat? Weinig stevige asbestcementplaat, wit-grijs of in een andere kleur.

Voorkomen? Weinig toegepast. Gebruikt als onderdakplaat, muurplaten van zolderruimtes en schouwen, en als brandwerende plaat voor verwarmingsketels.

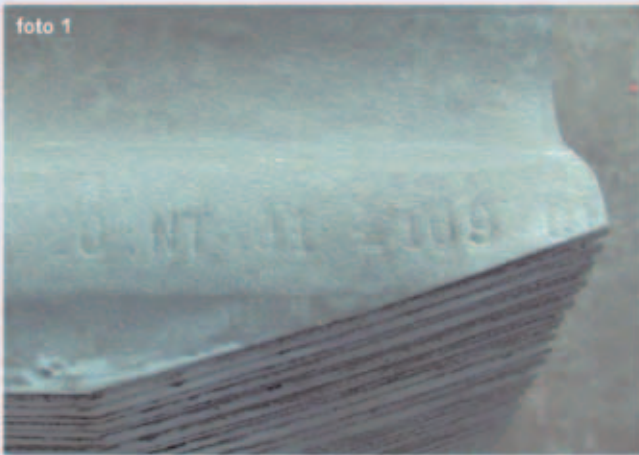
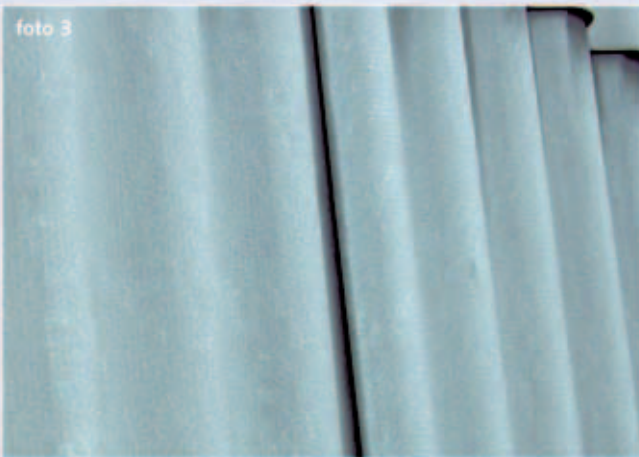
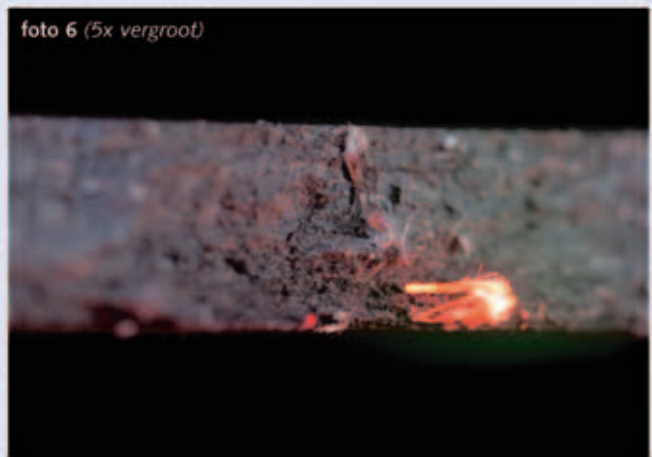
Ga met een vlam langs een breukvlak van het materiaal. Als u ziet dat de vezels blijven gloeien dan gaat het wellicht om asbestvezels. Andere vezels smelten weg of verliezen hun structuur.

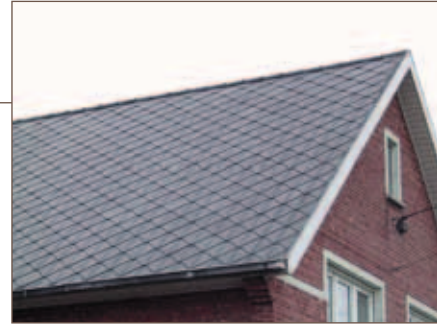
Dakleien in
asbestcement

Als u uw asbesthoudende dakbedekking met een hogedrukreiniger ontmost of reinigt, komt er een onaanvaardbaar hoge concentratie aan asbestvezels vrij in de omgevingslucht. Bovendien komt er asbesthoudend slib in uw dakgoten, en vervolgens in uw regenput of de riolering terecht. U brengt dan anderen in gevaar en bent volgens de Vlaamse milieureglementering strafbaar.

Asbestcementleien of asbestcementen golfplaten afsputten met de hogedrukreiniger is dus taboe. Net zoals schuren, slijpen, zagen, boren, bewust breken en alle andere agressieve bewerkingen. Is er dan een veilig en milieuvriendelijk alternatief voor het ontmossen van asbesthoudende dakbedekkingen? Momenteel niet. Het enige wat u kunt doen, is de dakbedekking vervangen door een nieuw - uiteraard asbestvrij - materiaal.

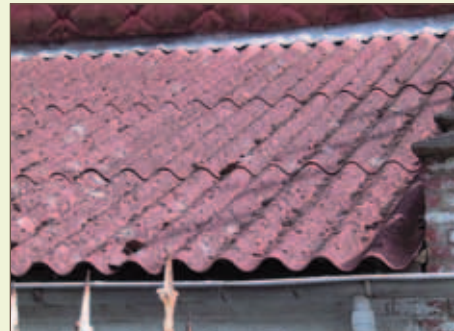
Dakgolfplaten in asbestcement

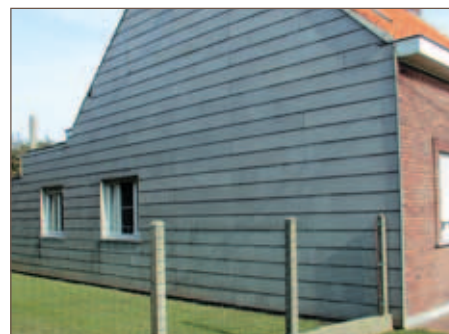
Gevelbekleding in asbestcement
